ОПЫТ ПРИМЕНЕНИЯ МУЛЬТИСПИРАЛЬНОЙ КОМПЬЮТЕРНОЙ ТОМОГРАФИИ В ДИАГНОСТИКЕ ПЕРЕЛОМОВ ШЕЙНОГО ОТДЕЛА ПОЗВОНОЧНИКА (ПЕРЕЛОМОВ НЫРЯЛЬЩИКОВ)

MULTIDETECTOR COMPUTED TOMOGRAPHY IN THE DIAGNOSIS OF CERVICAL SPINE FRACTURES (DIVER'S FRACTURES)

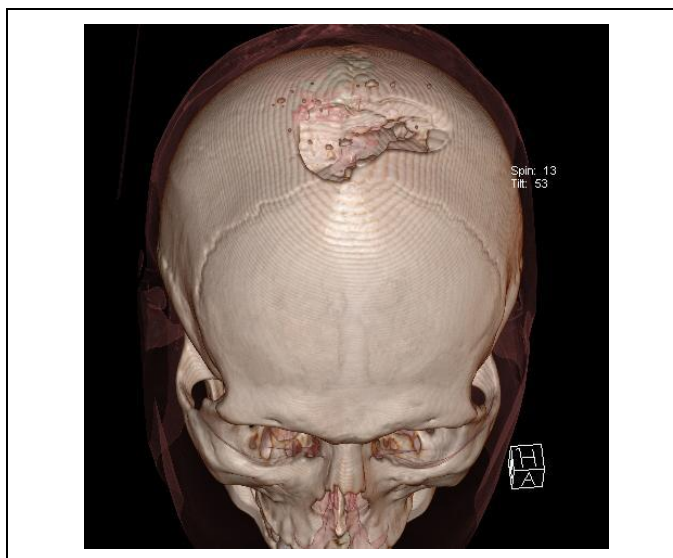
Рис. 3. SSD-изображение черепа.

Вдавленный (импрессионный) многооскольчатый перелом теменных костей.

Вдавленный перелом характеризовался неравномерным конусообразным вдавлением в полость черепа костных фрагментов, частично сохранивших связь с костями свода. Использование MPR- и VRT-реформаций у данного пациента существенно повысило информативность и наглядность полученных изображений (Рис. 3,

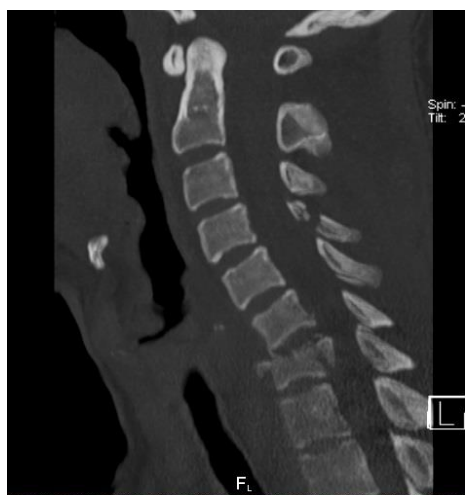
Рис. 4,а

Рис. 4. MPR-изображение шейного отдела позвоночника.

а – Сагиттальная плоскость. Компрессионно-оскольчатый перелом тела CVII со смещением отломков, в том числе и в просвет позвоночного канала.

Рис. 4 (а, б)).

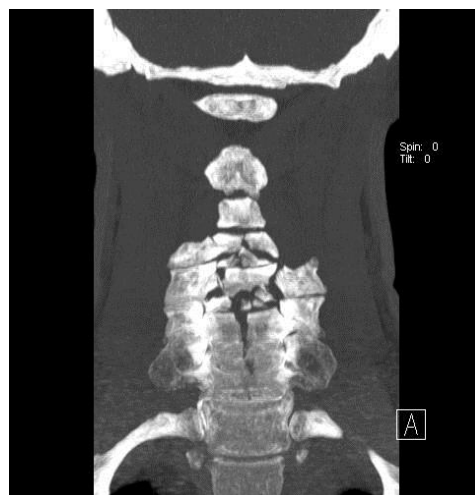
Рис. 4,б

б – Коронарная плоскость. Оскольчатые переломы тел позвонков и суставных отростков позвонков CIV - CVII.

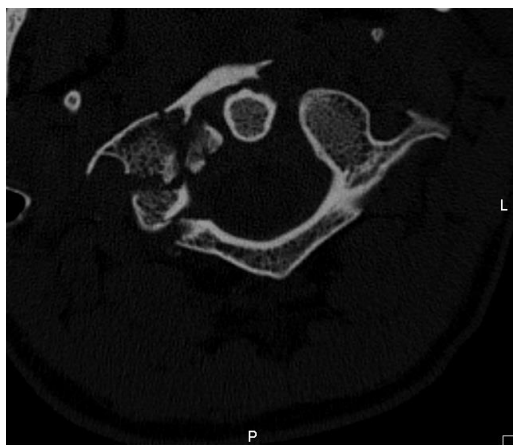
Рис. 5. КТ шейного отдела позвоночника. Аксиальная плоскость.

Оскольчатые переломы правой боковой массы и передней дуги C1 позвонка.

что зачастую невозможно у этой категории пациентов вследствие тяжести состояния и нарушения витальных функций, приводят к частым диагностическим ошибкам [3,5]. Переломы C1, «лопающиеся переломы» атланта (переломы Джефферсона) были второй по частоте локализацией повреждений в нашем исследовании и зафиксированы у 2 пациентов. Этот вид перелома характеризовался одно- или двусторонними оскольчатыми переломами дуг атланта с расхождением латеральных масс в стороны. Вследствие недостаточной информативности традиционного рентгенологического исследования при таких повреждениях роль КТ трудно переоценить (Рис. 5).

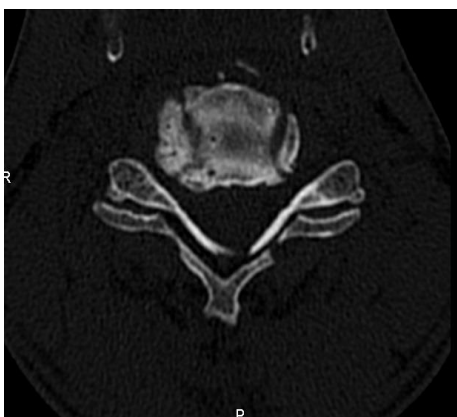
Рис. 7,а

Рис. 7. КТ шейного отдела позвоночника.

а – Аксиальная плоскость. Перелом задней дуги СV слева и нарушение взаимоотношений суставных поверхностей в дугоотростчатых суставах.

Травматические повреждения шейных позвонков в большом проценте случаев приводят к переломам не только тел позвонков, но и средней и задней колонн (Рис. 6 (а, б)) в сочетании с нарушением взаимоотношений в дугоотростчатых суставах [6, 8, 9]. В нашем исследовании у 5 пациентов диагностированы нестабильные переломы (Рис. 7 (а, б)).

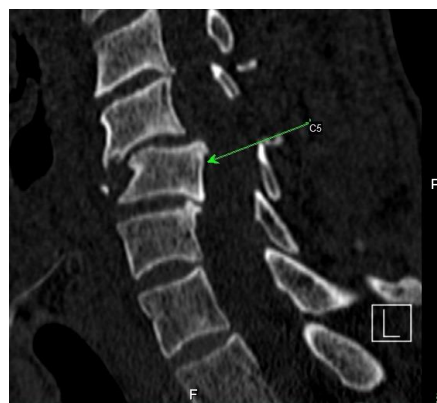
Рис. 7,б

б – МРР-изображение, сагиттальная плоскость. Сцепленный переломовывих CIV позвонка. Антеспондилолистез CIV до 6 мм, ретроспондилолистез CV до 4 мм.
