КЛИНИКО-РЕНТГЕНОЛОГИЧЕСКИЕ ПРОЯВЛЕНИЯ И АНАТОМО-ТОПОГРАФИЧЕСКОЕ ОБОСНОВАНИЕ ВОЗМОЖНОЙ СОЧЕТАННОЙ ТРАВМЫ ТАЗОБЕДРЕННОГО СУСТАВА И ПРОКСИМАЛЬНОЙ ЧАСТИ СЕДАЛИЩНОГО НЕРВА (КЛИНИКО-ЭКСПЕРИМЕНТАЛЬНОЕ ИССЛЕДОВАНИЕ)

CLINICAL AND RADIOLOGICAL MANIFESTATIONS AND ANATOMICAL AND TOPOGRAPHICAL RATIONALE FOR A POSSIBLE COMBINED INJURY OF THE HIP JOINT AND PROXIMAL PART OF THE SCIATIC NERVE (CLINICAL AND EXPERIMENTAL STUDY)

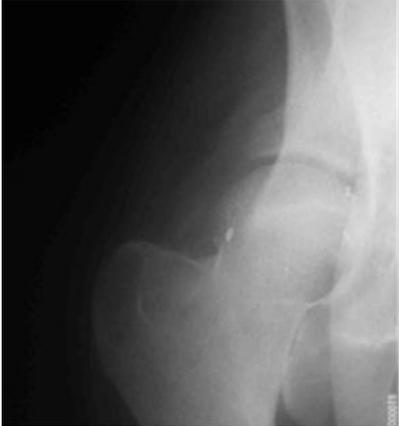
<p style="text-align: center;">Рис. 1. (Fig. 1)</p>

<p style="text-align: center;">Рис. 3. (Fig. 3)</p>
<p>Рис. 1. Рентгенограмма правого тазобедренного сустава в косой проекции.</p> <p>Fig. 1. X-ray. Right hip joint in an oblique projection.</p>	<p>Рис. 2. Рентгенограмма тазобедренного сустава в прямой проекции с контрастированным седалищным нервом (данные экспериментальной части).</p> <p>Fig. 2. X-ray. Hip joint in a direct projection with a contrasted sciatic nerve (experimental data).</p>	<p>Рис. 3. Рентгенограмма тазобедренного сустава в косой проекции с контрастированным седалищным нервом (данные экспериментальной части).</p> <p>Fig. 3. X-ray. Hip joint in an oblique projection with a contrasting sciatic nerve (experimental data).</p>

Ведущее место в диагностике переломов вертлужной впадины занимало рентгенологическое исследование. При рентгенографии тазобедренного сустава основным снимком принято считать прямой задний, производимый в положении пациента лежа на спине [5]. В ходе работы мы убедились, что такая традиционная рентгенография тазобедренного сустава не всегда позволяет выявить перелом вертлужной впадины и установить истинное расположение костных фрагментов. В связи с этим мы дополнительно использовали при рентгенографии косую проекцию тазобедренного сустава, что позволило более чётко визуализировать все отделы вертлужной впадины, особенно её задне-верхние отделы. Для этого больного укладывали на живот, приподнимая здоровую сторону туловища над столом так, чтобы линия, соединяющая верхние передние ости подвздошных костей, находилась под углом 45° к плоскости стола. Центральный луч направляли на середину

ягодичной складки поврежденной конечности под углом 10° в направлении изнутри – кзади. Это позволяло получить на рентгенограмме чёткое изображение заднего и верхнего краев вертлужной впадины без наслоения на нее тени костей тазового пояса, определить пространственное положение костных отломков, их величину и форму, более точно оценить положение головки бедренной кости (рис. 1).

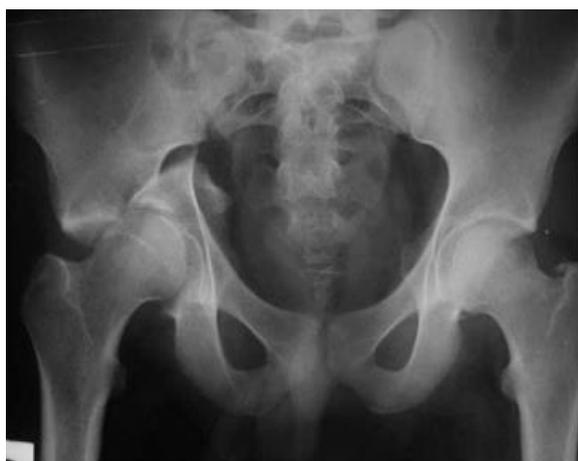
Рис. 4. (Fig. 4)

Рис. 4. Рентгенограмма тазобедренных суставов в прямой проекции.

Перелом справа на уровне границы подвздошной и лобковой костей с переходом на вертлужную впадину со значительным смещением фрагментов и неполным нарушением функции седалищного нерва. Наблюдение № 1, пациент Ф., 34 лет.

Fig. 4. X-ray. Right and left hip joint.

In a straight projection: a fracture to the right at the level of the border of the iliac and pubic bones with the transition to the acetabulum with a significant displacement of the fragments and a minor disruption of the sciatic nerve function. Observation №1, Patient F., 34 y.o.

става. Так, у 3-х пациентов массивная травма опорно-двигательного аппарата с переломом костей таза, в том числе вертлужной впадины, и смещением костных фрагментов с нарушением целостности кольца малого таза, которые определяются на рентгенограмме в прямой проекции (рис. 4), сопровождалась незначительным нарушением функции нерва, тогда как в 5-ти других случаях весьма существенное нарушение проводимости седалищного нерва было отмечено в результате умеренных костных повреждений, которые при рентгенографии в прямой проекции проявлялись переломом костей таза и вертлужной впадины левого тазобедренного сустава с незначительным смещением фрагментов без нарушения целостности кольца малого таза (рис. 5).

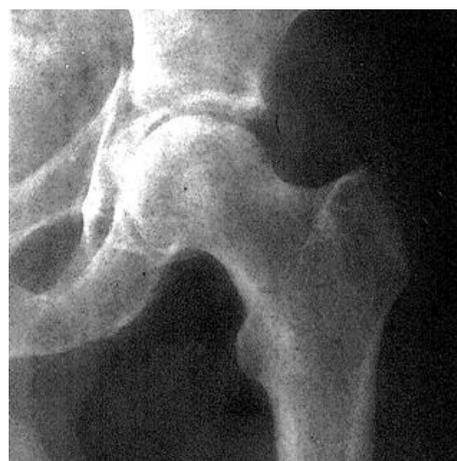
Рис. 5. (Fig. 5)

Рис. 5. Рентгенограмма левого тазобедренного сустава.

Перелом костей таза на уровне границы подвздошной и лобковой костей с переходом на вертлужную впадину с незначительным смещением фрагментов без нарушения целостности кольца малого таза и полным нарушением функции седалищного нерва. Наблюдение № 2, пациент Б., 47 лет.

Fig. 5. X-ray. Left hip joint.

A fracture of the pelvic bones at the level of the border of the iliac and pubic bones with the transition to the acetabulum with a slight displacement of the fragments without disrupting the integrity of the pelvic ring and complete disruption of the sciatic nerve function. Observation № 2, Patient B., 47 y.o.
